Typiska skador på träandungar

I det här avsnittet visar vi ett antal vanliga skador på träandungarnas skrov och berättar om hur de uppkommer och hur de kan undvikas.

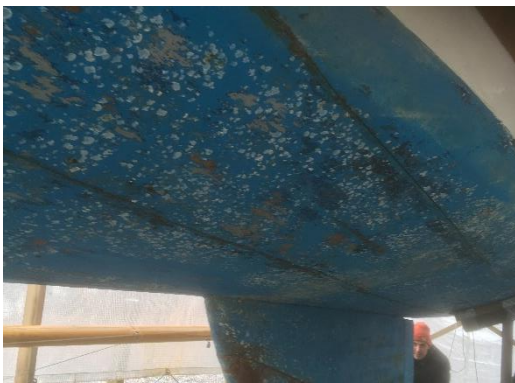
SWE 55, numera upphuggen

Fukthalten i botten varierar kraftigt under året och därför är det vanligt att bordläggningen spricker upp i nåten. De gamla träandungarna limmades med Aerolite, som blir sprött och släpper när det åldras.

Efter några dagar i sjön sväller sprickorna oftast ihop så att båten blir helt tät. Men tänk på att båten måste skyddas från uttorkning och sjösättas tidigt på våren så att inte sprickorna förvärras. När ett nåt spruckit upp en gång blir båten känslig för uttorkning.

Det går förstås att täta sprickorna med Tät eller något annat mjukt kitt som pressas ut när borden sväller. På så sätt kan man hålla en sprucken båt i gång många år, men på sikt krävs åtgärder.

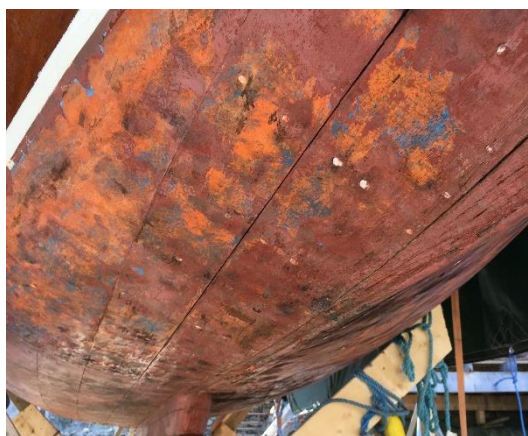
SWE 48

Om sprickorna är många och stora så bör du fundera på att nåtlimma båten. Är båten mycket uttorkad behöver man antagligen göra en större reovering eftersom skruvarna i spant och bottenstockar börjar släppa.

Ett sätt att minska fuktrörelserna är att skrapa ren botten och mätta med rå linolja. Men det bör göras på hösten eller vintern så att oljan hinner härda innan man lägger på primer. Eller använd Selders grundolja, som härdar på något dygn. Undvik att skrapa rent sent på våren, då torkar borden ut snabbt!

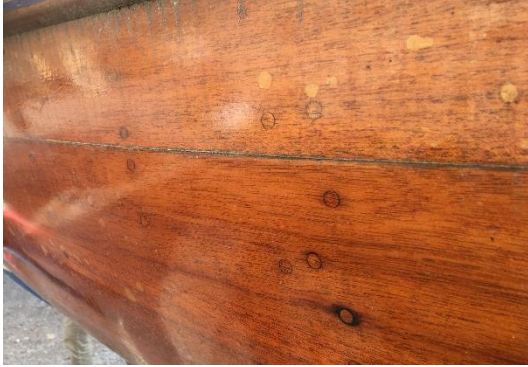
Nåt som spricker upp över vattenlinjen är lite besvärligare. Det brukar ske på försommaren när solen är stark. Vatten tränger sedan in i sprickan och mahognyn missfärgas. Behandla med linolja eller liknande så snart som möjligt och upprepade gånger under säsongen. För att komma till rätta med detta behöver man nåtlimma båten, se avsnittet om nåtlimning.

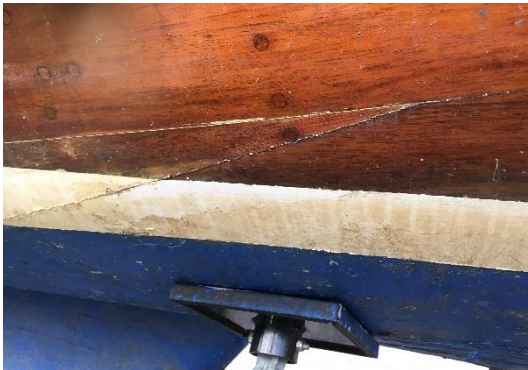
Många båtar har en snedlask under röstjärnen nära vattenlinjen. När den börjar spricka upp kan det bero på att något eller några spant har gått av, eller att skruvarna har släppt så att bordläggningen inte får stöd av spanten. Här krävs en större åtgärd.

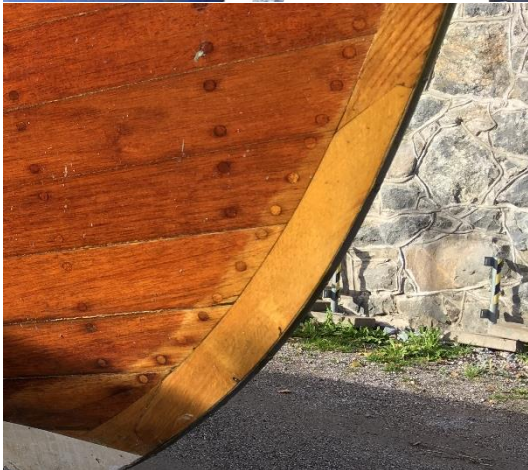
Missfärgningar och sprickor vid stävarna är ser man på många träbåtar. Eken i stävarna krymper när den torkar och då spricker spunningen upp och vatten letar sig in. Skruvarna av rödgods förstörs i det våta och sura ekträet, vilket kan leda till att borden släpper litegrann från stäven och att nåten spricker upp.

Skrapa rent och torka ut. Behandla med rå linolja, Selderolja eller Lingu (en epoxiprodukt) innan du lackar igen. Och byt skruvarna till rostfria, särskilt de som är nära vattenlinjen. *SWE 48*

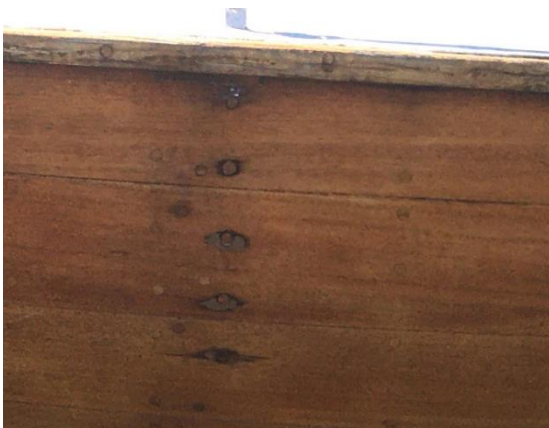
Missfärgningar under röstjärnen är ett vanligt problem på andungar. När riggen belastas kan röstjärnen röra sig en aning så att färgen i däck spricker upp och vatten tränger in uppifrån. Fukten följer röstjärnet ner innanför bordläggningen och letar sig sedan ut i bordläggningen vid nitarna.

Täta ordentligt där röstjärnet går igenom däck. Kolla att det fortfarande är tätt efter en hård seglats. Fixera om möjligt röstjärnen så att de inte kan röra sig.

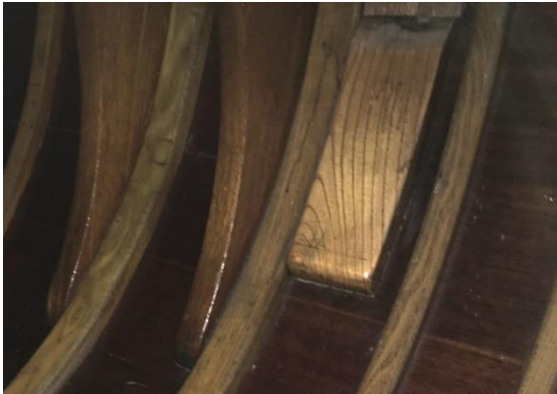
På de första andungarna var röstjärnen nitade direkt i bordläggningen. Snart förbättrades konstruktionen så att röstjärnet skruvades fast på insidan av en ek-kloss som fästes i bordläggningen med flera skruvar på ömse sidor av röstjärnet

Men fukt kunde fortfarande tränga in...

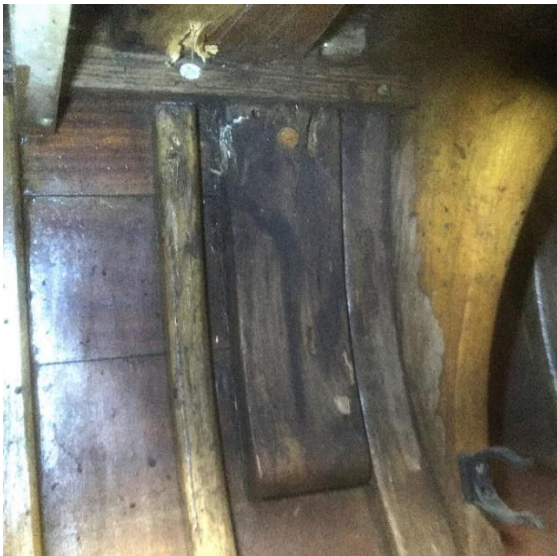
SWE 73

...och när det gått så här långt måste man göra något!

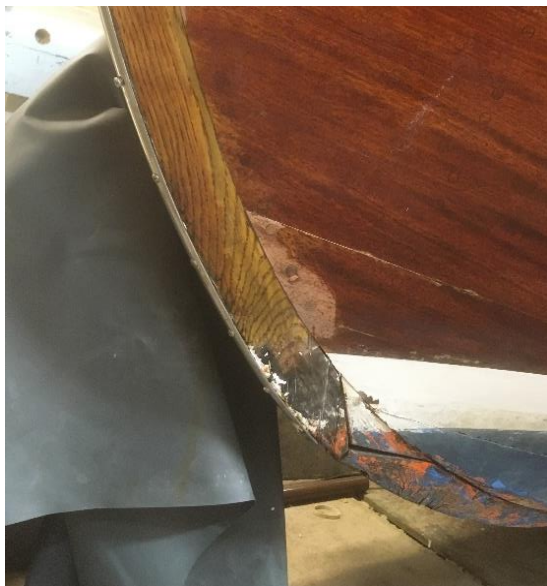
Stävarna är av ek. Eken är röttålig och behåller oftast sin styrka även när blir svart. Men den har stora fuktrörelser, dvs den sväller när den blir fuktig och krymper när den torkar. Ek innehåller garvsyra, som gör den svår att limma och påskyndar korrosion av skruvar och bultar.

Här ser man att spunningen, skarven mellan stäv/kölplanka och bordläggningen, spruckit upp och att ett bord har lyft när skruvarna blivit dåliga i den sura eken. Man ser också att skarven mellan den övre och den nedre delen av stäven öppnat sig. Behandla med rå linolja eller Selders grundolja (se fliken om bordläggning) och använd sedan ett mjukt tätningskitt i skarvarna. Skruvarna i bordet som börjat släppa bör bytas. *SWE 24*

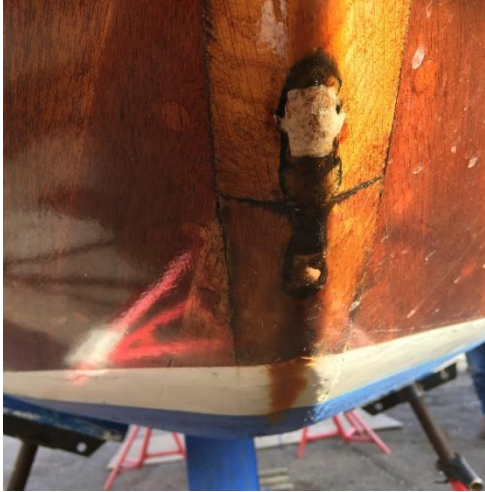
SWE 54

Stävarna är bultade till varandra och till kölplankan med galvad skruv och mutter, och de är ofta rostiga. På utsidan syns missfärgningar och rostutfällningar vid bultarna....

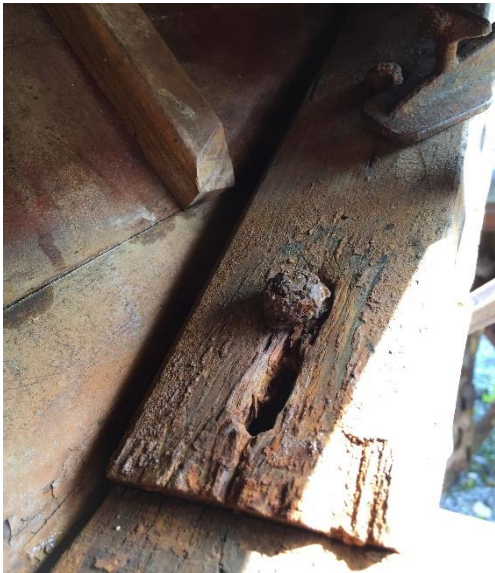
...och på insidan kan det se ut så här.

Man bör förstås byta till rostfria stävbulvar, men det är inte så lätt att få ut de gamla som svällt upp av rosten.

Det kan därför bli aktuellt att byta både nedre stävar och kölplanka. Då blir det genast ett stort arbete!

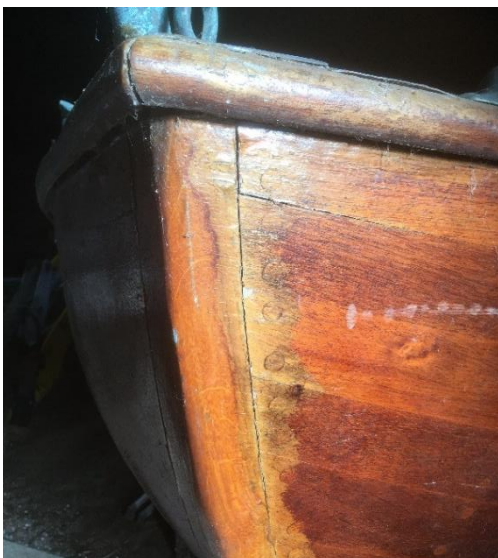
När det spricker upp vid stävarnas övre del kan det bero på otätheter i däcket eller stävbeslagen eller att stäven blivit fuktig inifrån båten. Om båten är väldigt blöt när man lämnar den med kapell brukar den fuktiga luften kondensera längst fram och bak, där avkylningen går snabbast.

Täta ev däckbeslag eller skarvar i däcket och se till luften kan cirkulera i båten ända in till stävarna. Måla bordläggningen och stävarna inifrån.

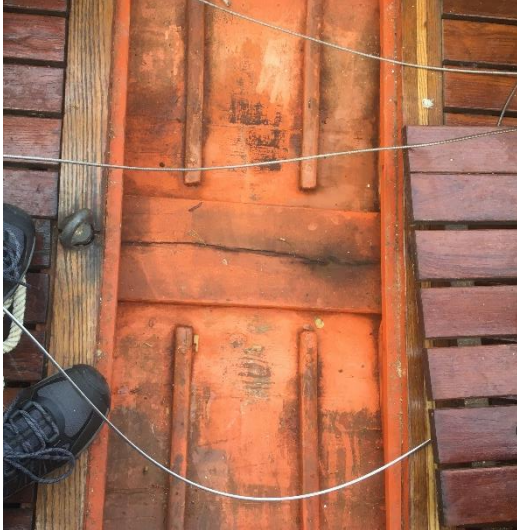
Kölplankan är också av ek. På de flesta andungar består den av två delar, en bredare övre och en smalare nedre del. Det kan bli problem om fukt kommer in emellan dem.

På en del båtar finns längsgående sprickor, som kan bero på att kölbultarna är för hårt ansatta så att den smalare bakre delen av kölen pressar upp mitten av plankan(orna).

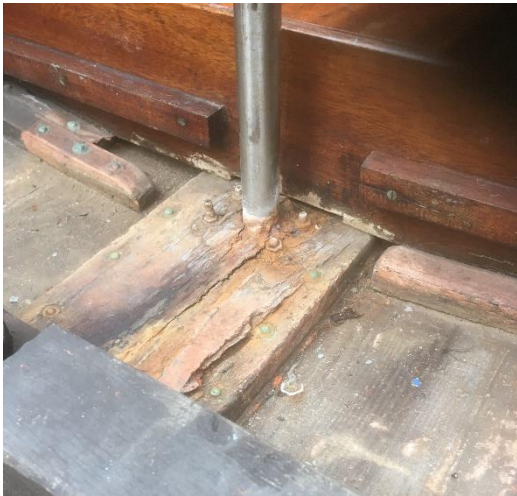
SWE 3

Särskilt längst bak vid roderhylsan brukar sådana skador visa sig. Den här kölplankan bör bytas.

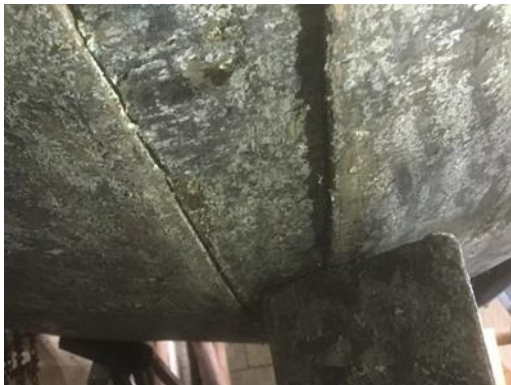
Här har en allvarlig skada visat sig. Skruvarna som håller fast samborden (de nedersta borden) har förstörts av ekens garvsyra och släppt. På utsidan kan man se att de inte längre ligger i liv med kölplankan. På insidan kan det bli glipor vid kölplankan.

Om skadan inte gått för långt, kan det räcka med att rensa spunningen både upp- och nedifrån, olja in och skruva in bordet med nya rostfria skruvar.

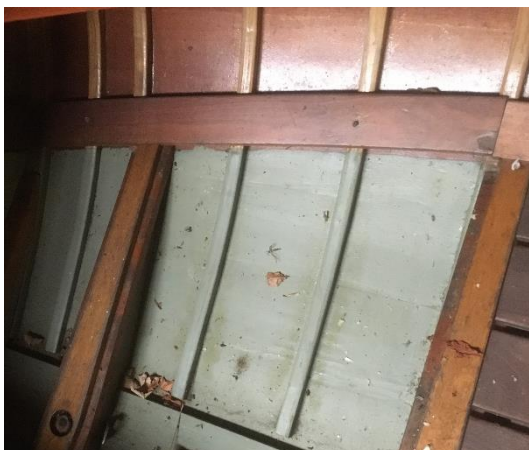
SWE 50

Andungarna är byggda med klena spant för att spara vikt. Det är inte ovanligt att de går av, t ex vid en kraftig grundstötning. Om båten kränger kan bottenstockarna ryckas upp på ena sidan. Då brukar också spanten spricka i höjd med vattenlinjen vid bottenstockarnas ändar. Och där täcks de av durkbrädan så att det är svårt att se vad som hänt. Men här ser det helt och fint ut.

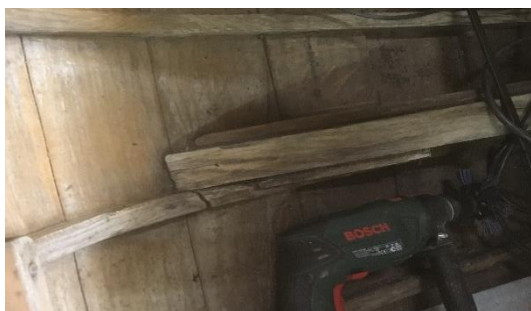
SWE 24

Typiskt spantbrott vid bottenstockens ände. Det här ser man inte förrän durkbrädan tagits bort.

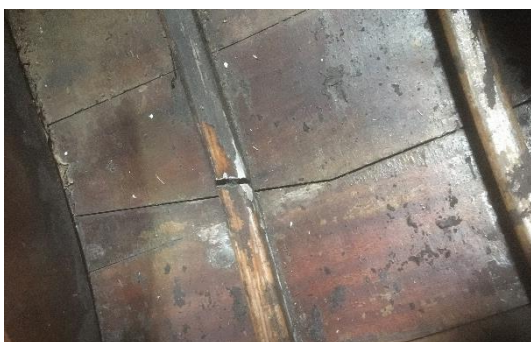
När nåten spricker upp kan spanten gå av längre upp i bordläggningen, i detta fall vid en snedlask.

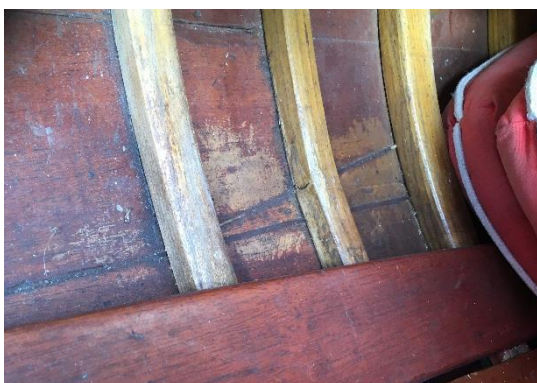
SWE 54

På den här båten har nåten i bordläggningen spruckit upp ovanför durken i främre delen av sittbrunen. Det mittersta spantet har en spricka vid snedlaskan och man ser att bordläggningen har släppt en smula från ett av de kraftiga spanten vid sittbrunnens förkant. För att kolla om fler spant är skadade bör man lyfta på durkbrädan.

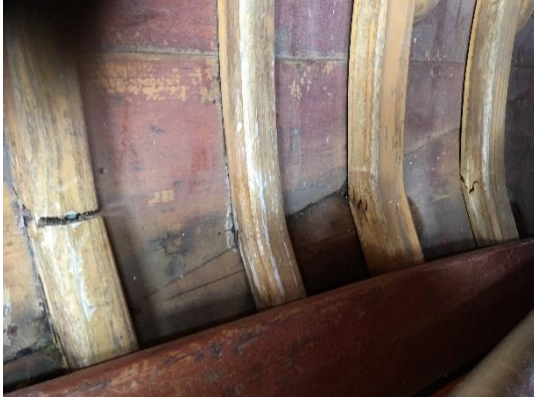
SWE 48

Här ser det värre ut! Att även de två kraftiga spanten vi röstjärnen och mastbalkarna gått av innebär att båten är allvarligt försvagad! Alla trasiga spant behöver bytas.

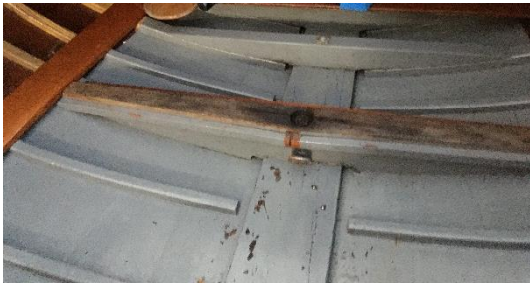
Bottenstockarna är av ek och är avgörande för båtens strukturella styrka. Eken har hög hållfasthet även om den är lite missfärgad, men sprickor bör man se upp med. Rostutfällningar vid kölbultarna är inte ovanligt.

Bottenstockarna mår bäst om båten hålls torr invändigt under sommaren. *SWE 61*

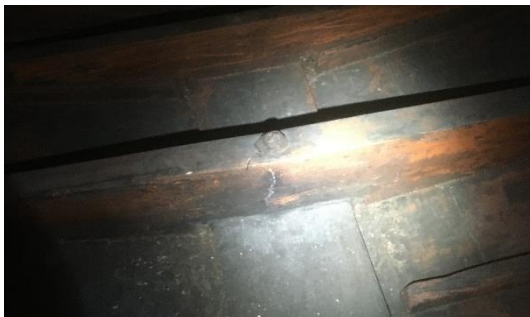
Vid kölbultarna har bottenstockarna en svag punkt eftersom tvärsnittsarean är mindre. Inträngande vatten utefter kölbulten har lett till rost och rötskador.

Att bottenstocken sedan spruckit kan bero på att båten fått en kraftig påkänning när den ställts på land eller vid en grundstötning. Men rostens sprängverkan kan vara en tillräcklig orsak. *SWE 2*

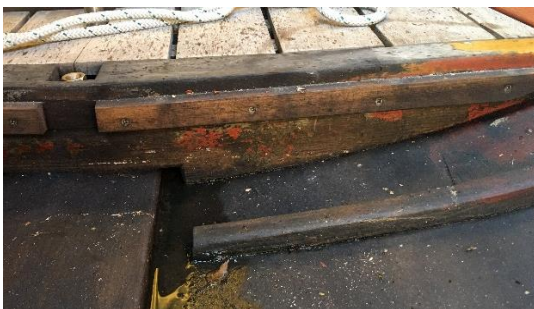
När kölen fått en påkänning i sidled kan det bli en glipa mot bordläggningen vid bottenstockarnas ändar. Skruvarna är av rödgods, ett slags mässing med hög kopparhalt. De blir med tiden spröda och kan ha gått av eller ryckts igenom bordläggningen. Kan tillfälligt repareras med nya rostfria skruvar men kanske är det dags för byte av bottenstockar och kölbultar? *SWE 54*

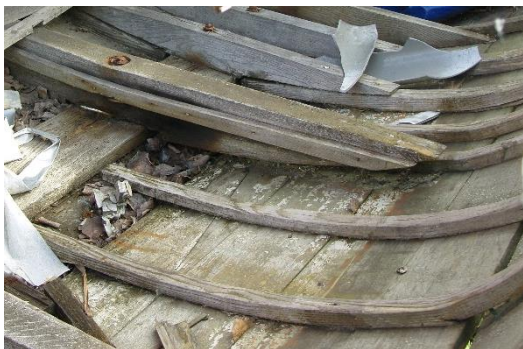
SWE 55, numera upphuggen

Här har bottenstocken helt tappat kontakten med bordläggningen!

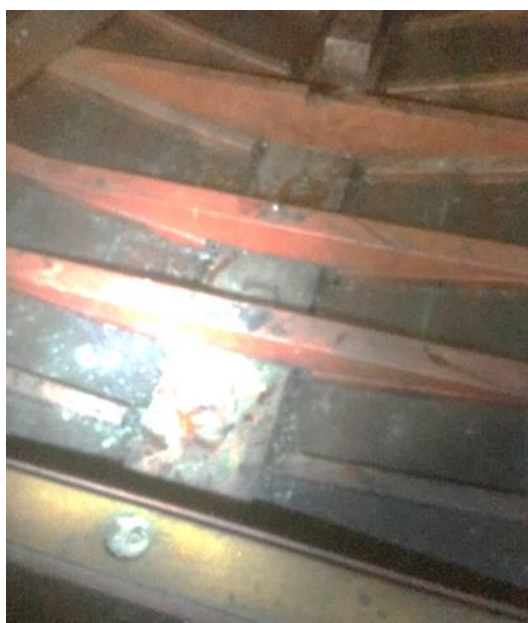
SWE 72

Skador på de mindre bottenstockarna i för- och akterskeppen är inte lika vanliga. Men man bör kolla att de inte är spruckna eller har glipor mot bordläggningen.

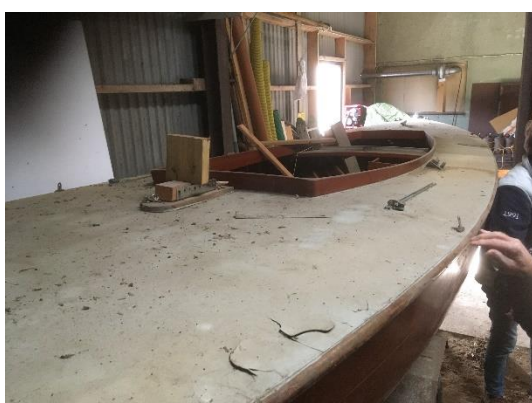
SWE 50

Vatten som kommer uppifrån brukar göra minst lika stor skada som havsvattnet. Därför gäller det att hålla däckets tätning. Svaga punkter är skarvarna mellan plywoodskivorna, anslutningarna till relingslistan och sittbrunnssargen, röstjärnen och alla påskruvade beslag.

Se över däckets regelbundet, skruva fast beslagen bättre med tätningsmassa där det behövs.

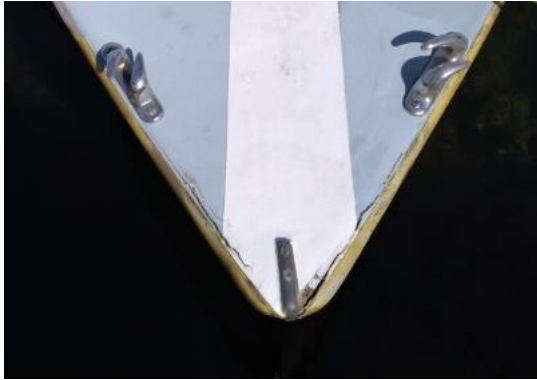
När relingslisten får sig en törn bildas det lätt sprickor mellan listen och plywoodskivan. Viktigt att skruva fast listen ordentligt och täta innan fukten tar sig in i plywooden och översta bordet!
