Typiska skador på träandungar

I det här avsnittet visar vi ett antal vanliga skador på träandungarnas skrov och berättar om hur de uppkommer och hur de kan undvikas.

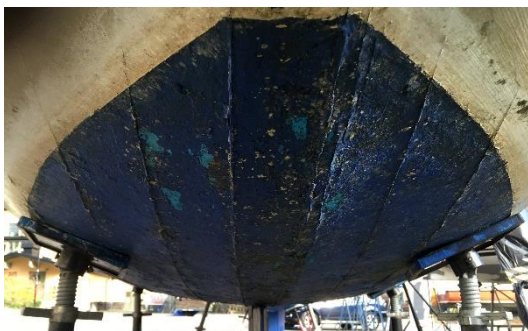
Fukthalten i botten varierar kraftigt under året och därför är det vanligt att bordläggningen spricker upp i nåten. De gamla träandungarna limmades med Aerolite, som blir sprött och släpper när det åldras.

Efter några dagar i sjön sväller sprickorna oftast ihop så att båten blir helt tät. Men tänk på att båten måste skyddas från uttorkning och sjösättas tidigt på våren så att inte sprickorna förvärras. När ett nåt spruckit upp en gång blir båten känslig för uttorkning.

Det går förstås att täta sprickorna med Tät eller något annat mjukt kitt som pressas ut när borden sväller. På så sätt kan man hålla en sprucken båt i gång många år, men på sikt krävs åtgärder.
